Sistema de reparación de metal autolubricante

BELZONA
1131

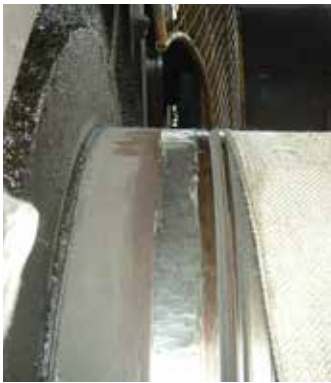
Área del sello desgastada

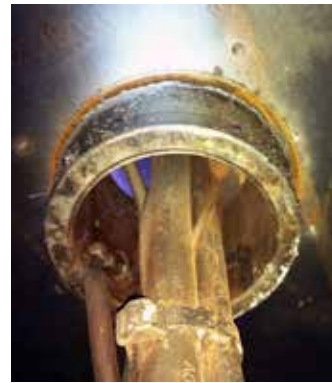
Eje corroído

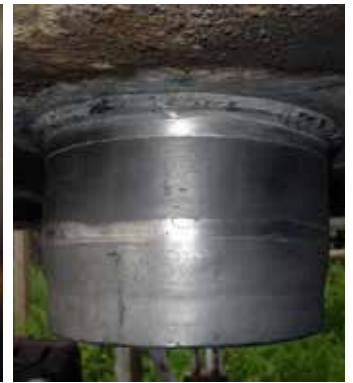
Eje reconstruido
